## Έκθεση καταγραφής και διαπίστωσης ζημιών που επλήγησαν από τη φωτιά που εκδηλώθηκε στις 17-07-2023 στον Δήμο Λουτρακίου-Περαχώρας-Αγίων Θεοδώρων της Π.Ε. Κορινθίας

- ΣΧΕΤ.:**
1. Η υπ' αριθμ 255082/24-07-2023 Απόφαση του Περιφερειάρχη Πελοποννήσου (ΑΔΑ: 639Ε7Λ1-ΛΗΦ)
  2. Έγγραφο Αρ. Πρωτ. Α2629/26-7-2023 της Δ/σης Σχεδιασμού Αντιμετώπισης Εκτάκτων Αναγκών της Γ. Δ/σης Συντονισμού της Γ.Γ.Π.Π.

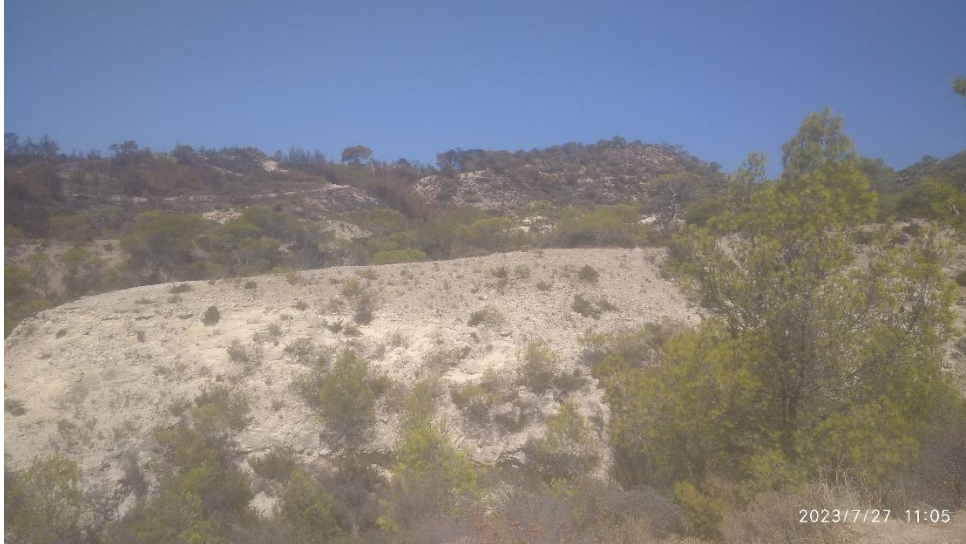
Εντός της προαναφερθείσας περιοχής μελέτης, υπάρχει έντονο ανάγλυφο, (Εικόνα 2), με πλήθος υδατορεμάτων, τα οποία περιλαμβάνουν χείμαρρους, ρέματα, ποταμούς, μισγάγκειες κ.α., όπως αυτά απεικονίζονται με μπλε πολυγωνικές γραμμές, (Εικόνα 3), το δε συνολικό μήκος τους ανέρχεται στα 158 χλμ. περίπου.

*Εικόνα 2: Έντονο ανάγλυφο στο οποίο βρίσκονται τα υδατορέματα.*

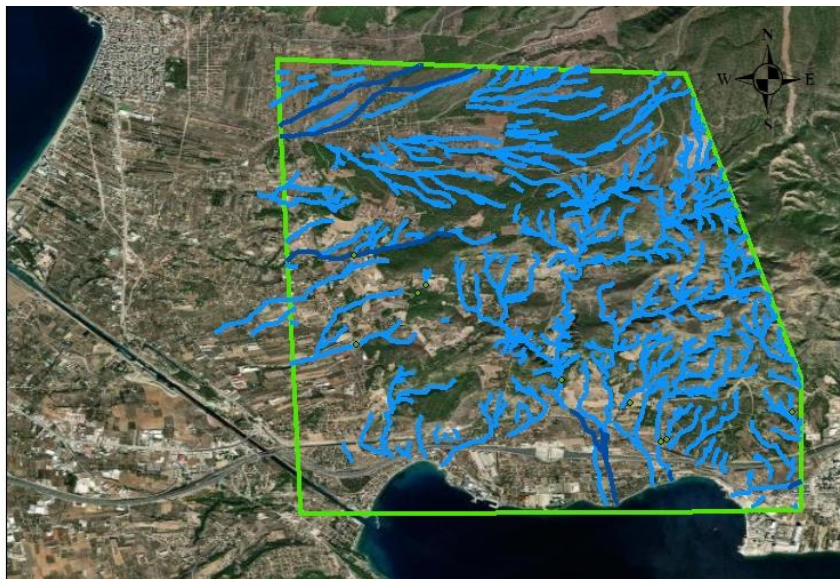
*Εικόνα 3: Περιοχή ενδιαφέροντος εντός της οποίας απεικονίζονται τα υδατορέματα*

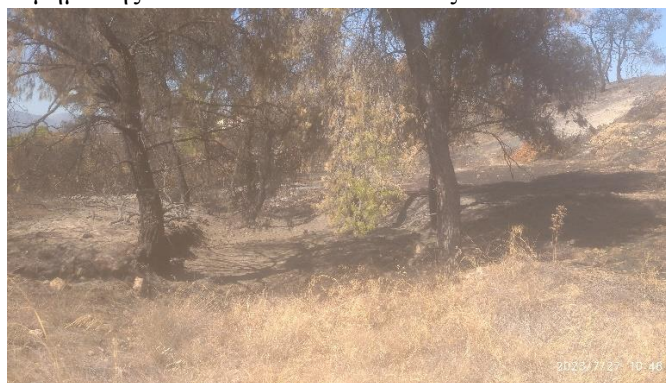
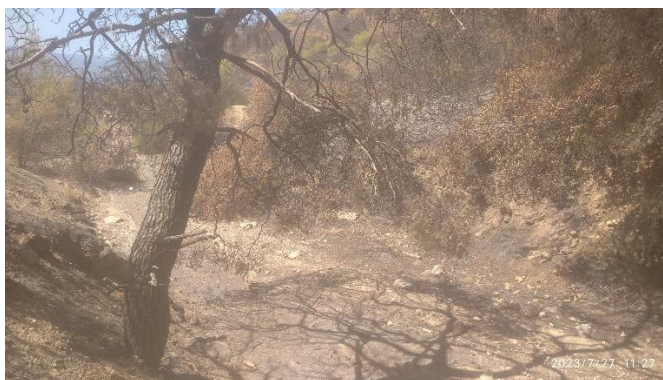
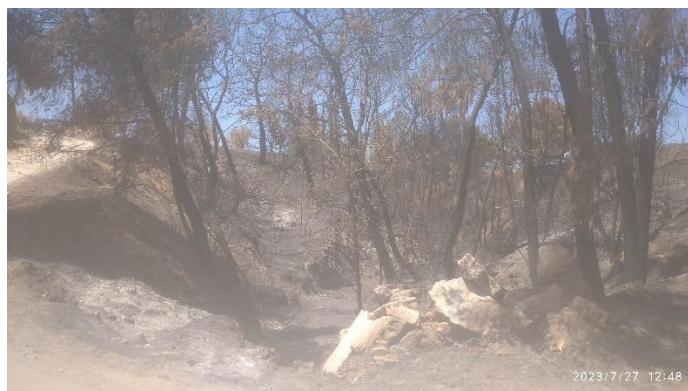
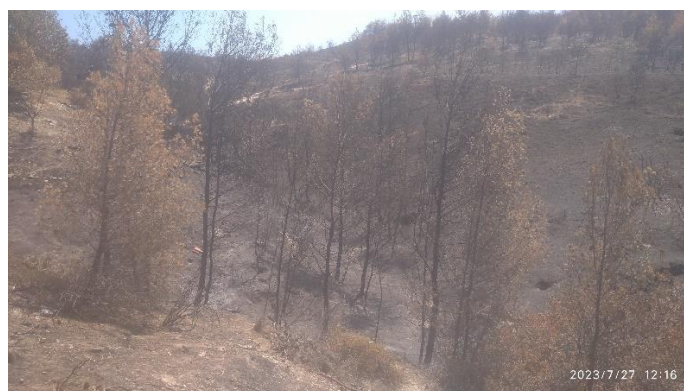
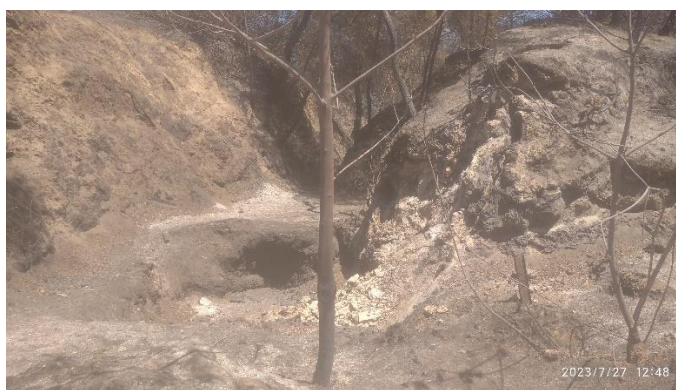
Στις περιοχές εντός του ορίου ενδιαφέροντος, από την φωτιά που σημειώθηκε στην περιοχή την 17<sup>η</sup> Ιουλίου 2023 που έκαιγε για 3 ημέρες, διαπιστώθηκε ότι έχει καταστραφεί ολοσχερώς η βλάστηση της λεκάνης απορροής των υδατορεμάτων που βρίσκονται εντός της ζώνης ενδιαφέροντος. Αυτό έχει ως αποτέλεσμα, να απαιτείται η κατασκευή ανασχετικών φραγμάτων και αναβαθμών για την μείωση της ταχύτητας των ομβρίων, καθώς επίσης και καθαρισμός των υδατορεμάτων, ενδεικτικές φωτογραφίες (Εικόνα 7 έως 11) ώστε να αποφευχθούν τυχόν πλημμύρες κατά την φθινοπωρινή και χειμερινή περίοδο που ακολουθεί.

Επειδή, ο χρόνος που σημειώθηκε η φωτιά ήταν στα μέσα καλοκαιριού και η χρηματοδότηση για την έναρξη των εργασιών θα γίνει την περίοδο του φθινοπώρου, οι εργασίες που θα γίνουν θα πρέπει να έχουν τη μορφή του κατεπείγοντος, ώστε σε περίπτωση έντονης βροχόπτωσης να αποφευχθεί τυχόν πλημμυρικό συμβάν. Έργα που απαιτείται να γίνουν άμεσα, τόσο στην περιοχή ενδιαφέροντος όσο και στην κατάντη αυτής περιοχή, η οποία κατάντη περιοχή θα δεχθεί όλο το φορτίο της καταστροφικής πυρκαγιάς. Μία κατάντη περιοχή που στο μεγαλύτερο τμήμα της αποτελείται από κατοικίες.

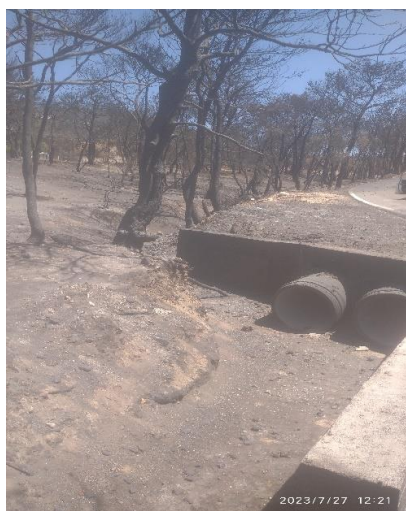
Εικόνα 12

Στις παρακάτω φωτογραφίες 12 και 13 (ενδεικτικές θέσεις  $X= 413387$   $Y=4199891$  και  $X=413471$   $Y= 4200005$ ), βλέπουμε ότι από την φωτιά δεν γλύτωσαν και τα τεχνικά έργα, οι οχετοί. Οι υψηλές θερμοκρασίες που σημειώθηκαν κατά την πυρκαγιά (πάνω από 800 βαθμούς

κελσίου) επηρέασαν τη δομή-σύνθεση των τεχνικών έργων. Από την αυτοψία που έγινε το πρόβλημα εντοπίστηκε σε τουλάχιστον 10 σημεία.
